Reparatur LUCAS-Magnetschalter

Nach jahrelangem Betrieb kann es, bedingt durch den hohen Strom oder Witterungseinflüsse, zu Störungen an dem Anlasser-Magnetschalter (Fabrikat: LUCAS / 76767M 12V3680) der Pantah kommen.

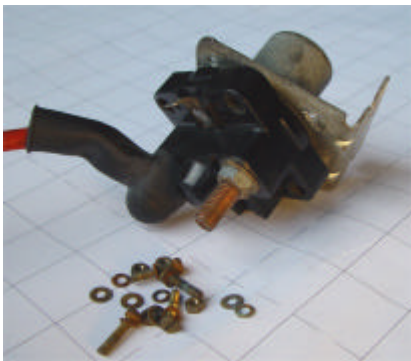
Die Nietverbindungen der beiden Gehäuseteile sind bei einer ersten Reparatur bereits durch Zylinderschrauben M3 ersetzt worden. Bei einer ersten Reparatur müssen die Nietköpfe vorher abgebohrt werden. Danach lassen sich beide Gehäusenhälften trennen.

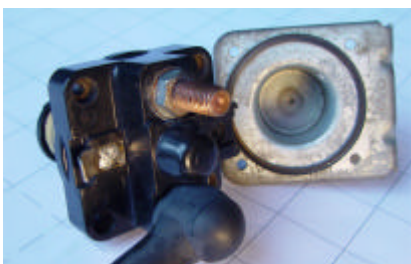
Von der Unterseite ist die Lötstelle für den zweiten Spulenkontakt zu sehen. Diese muss vorsichtig erwärmt und gleichzeitig an der Spule gezogen werden. Bei zuviel Wärme schmilzt das Kunststoffgehäuse. Die Spule lässt sich jetzt abziehen und die Einzelteile können ausgebaut werden.

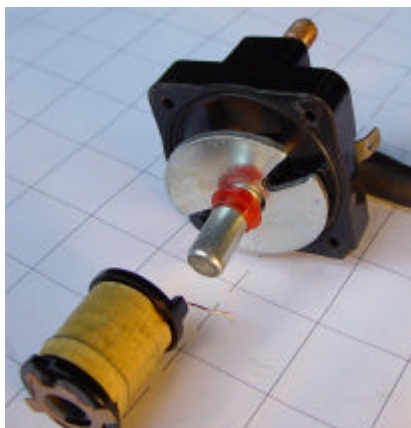
Die beiden Pole (3) klemmen die beiden U-förmigen Kontakte (4) fest. Nach dem Lösen der rückseitigen Muttern können die Pole herausgedrückt werden. Sie sind auf der Gewindeseite mit Gummiringen abgedichtet.

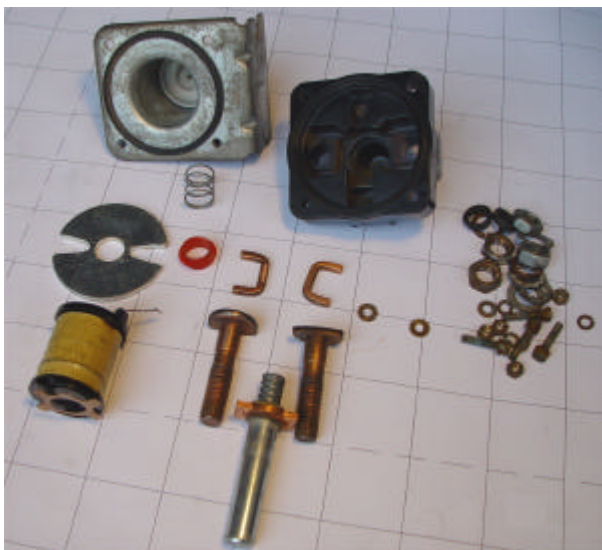
Alle Einzelteile des Schalters auf einen Blick.

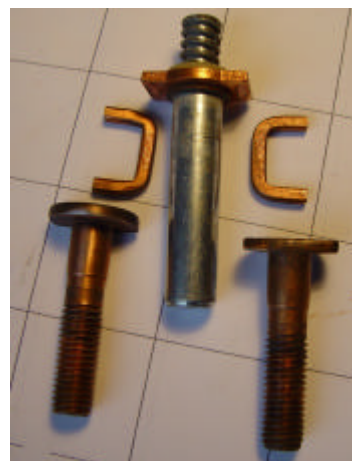
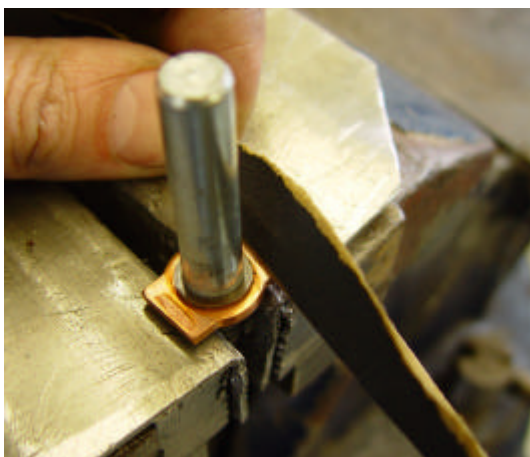
Die verschmorten Stellen der Kontakte müssen abgeschliffen werden (in diesem Fall war die Beschädigung noch nicht besonders groß).

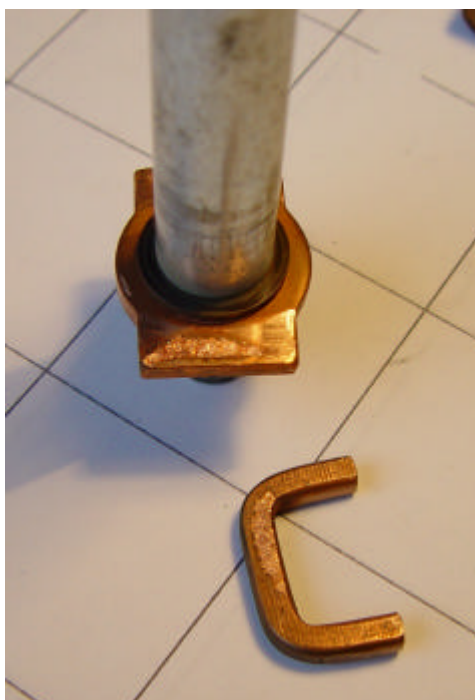
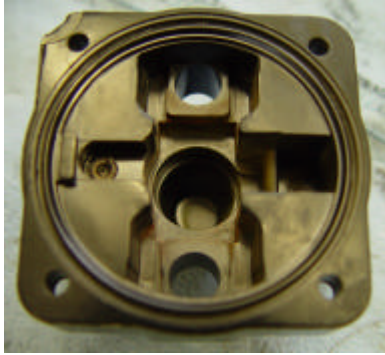
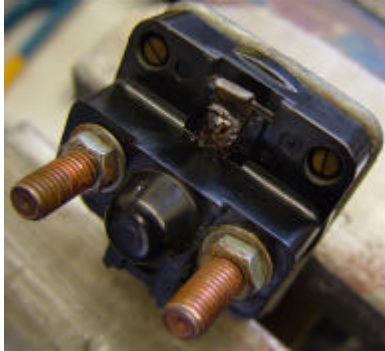
Der Zusammenbau erfolgt natürlich in umgekehrter Reihenfolge und ist hier nur bildlich dargestellt. Am Ende hat man ein Ergebnis, dass für mehrere Jahre wieder sicher funktioniert.
